## INFORME DE SEGUIMIENTO No. 30

## Construcción Troncal de TransMilenio Fase III, Grupo 4

Fecha de Visita	Octubre 19 de 2011
Recorrido	Calle 26 entre Carrera 19 y Transversal 76
Funcionarios CCB que realizaron el recorrido	Natalia Tinjacá Diego Fernando Nuñez

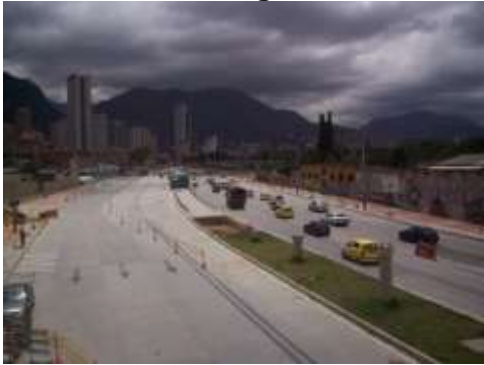
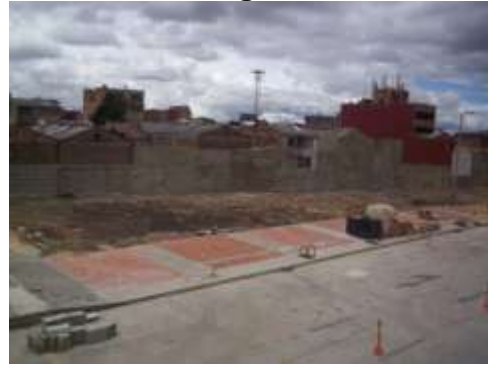
Las vías se encuentran en servicio y se están realizando labores finales de instalación de adoquín en los andenes y recubrimiento de muros "culatas", que quedaron expuestos tras la demolición de predios. No se ha avanzado en la construcción de la rampa de acceso que conecta al puente peatonal con la estación del Renacimiento.

- ⚠ Es fundamental que el IDU adelante un proceso de construcción de fachada y recuperación del espacio público con los habitantes cuyos predios están adyacentes a las culatas, con el fin de evitar inseguridad y detrimento del espacio público.

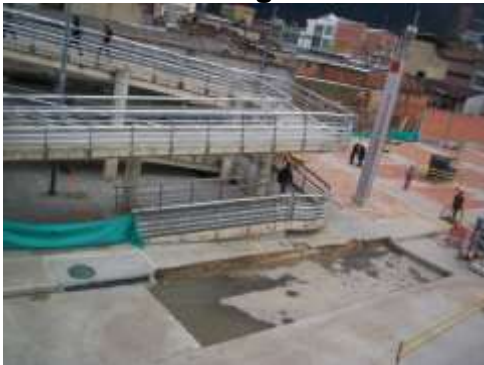
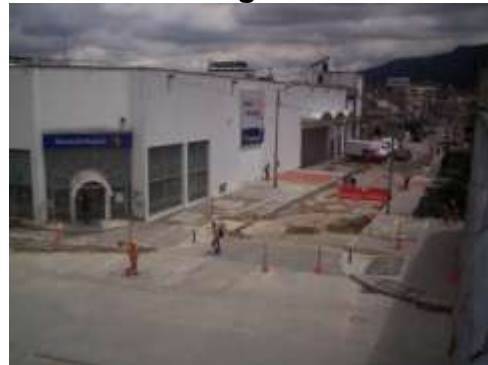
Al momento de realizar la visita se verificó que en el tramo no se ha hecho la intervención en las bocacalles y en el costado norte del puente peatonal falta fundir algunas losas de concreto, situación que genera empozamiento de agua y puede deteriorar las losas existentes.

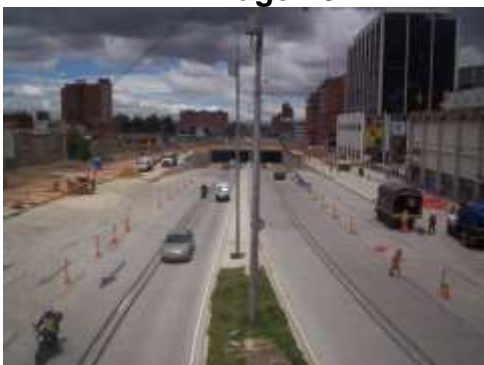
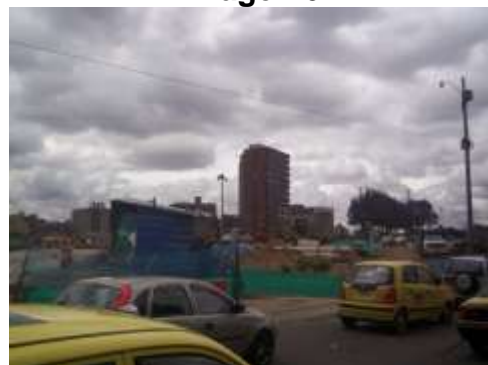
El deprimido del puente del Concejo se encuentra en servicio desde el mes de julio de 2011. En la plazoleta de la Democracia se adelantan trabajos de movimiento de tierras, relleno y compactación del terreno y se instalan redes secas de servicios públicos.

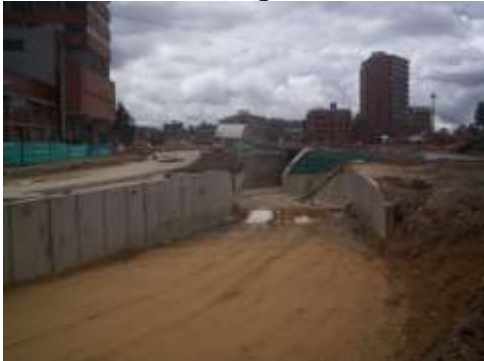
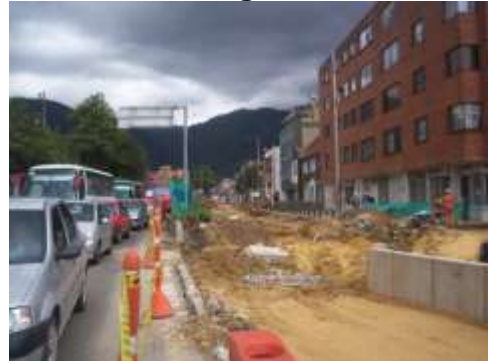
Se realiza la instalación de pantallas y construcción del pavimento en los ramales de la Avenida Américas y de la Calle 34, y se realizan trabajos de adecuación de la calle 34; este cierre ha generado dificultades en la movilidad.

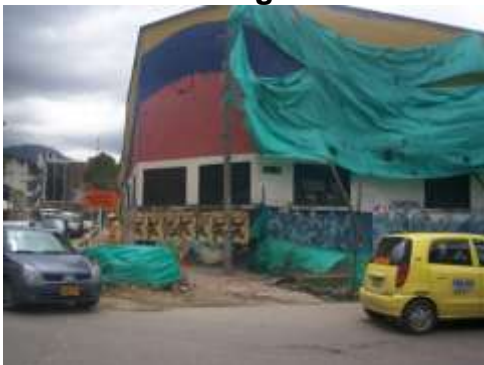
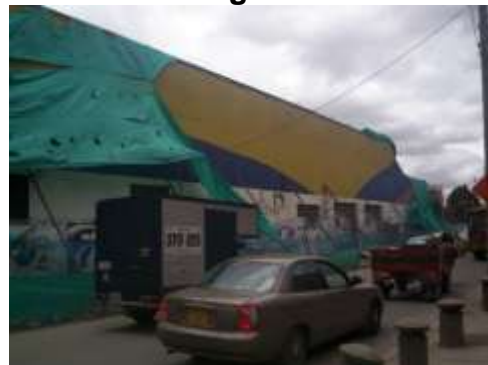
Durante la visita se verificó que no se ha derribado el muro del predio ubicado en la calle 37 con transversal 29 (Predio UNIAPEL), el cual ha sido advertido como un riesgo por diferentes entes de control, por la comunidad y por los medios de comunicación, debido a que se evidencia su inestabilidad y corre el riesgo de caer sobre los vehículos que transitan por este desvío.

Esta situación fue manifestada por la comunidad al IDU en la reunión del Pacto por el Impacto realizada el día 24 de agosto de 2011, cuya respuesta fue que el predio no había sido entregado por el propietario y que por esa razón no había sido posible la demolición del mismo.

- ⚠ Se debe dar pronta demolición al predio de UNIAPEL debido a sus precarias condiciones estructurales que representan un riesgo para los transeúntes y vehículos que circulen por esta zona.
- ⚠ Se le recomienda al IDU comprometer a las empresas de servicios públicos con el cuidado de los andenes ya construidos, en el caso que deban trasladar redes. Adicionalmente, se debe tener mayor vigilancia durante la etapa constructiva para evitar robos o detrimento a los mobiliarios ya instalados.

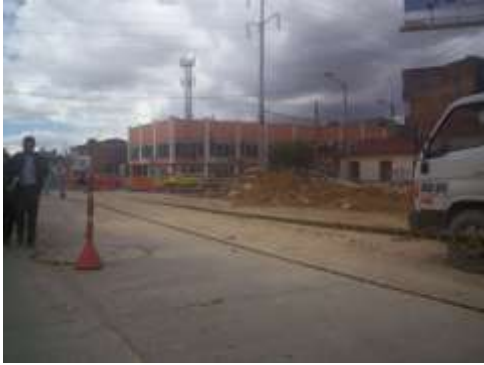
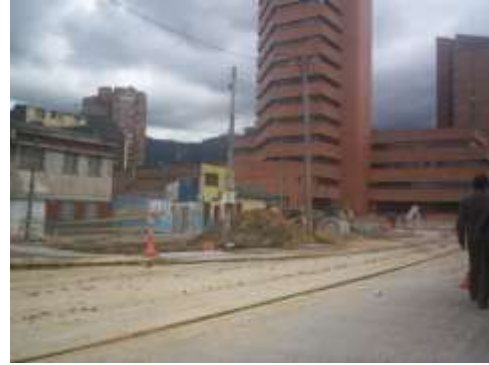
Se adelantan trabajos de excavación en ambos costados de la vía para la construcción de los andenes. Se terminaron las labores que se estaban adelantando en la intersección de la carrera 33 con calle 26.

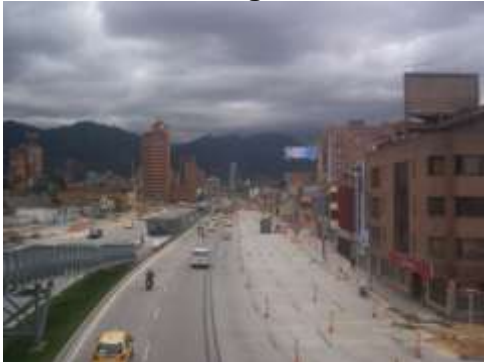
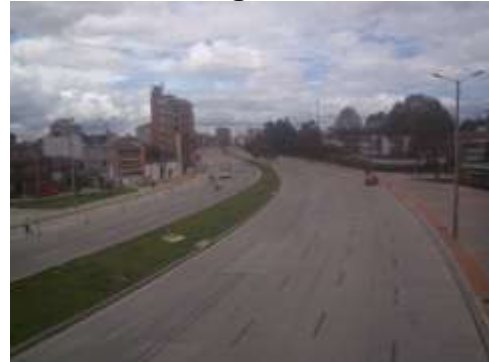
Este tramo se encuentra en su fase final: se terminaron los trabajos de traslado de las redes de servicios públicos y se realizan algunas adecuaciones en el espacio público, especialmente en las bocacalles. La estación Ciudad Universitaria se encuentra en proceso de instalación de cableado de energía eléctrica y telecomunicaciones. En este punto se tienen 5 carriles en servicio en sentido oriente- occidente y tres en sentido contrario.

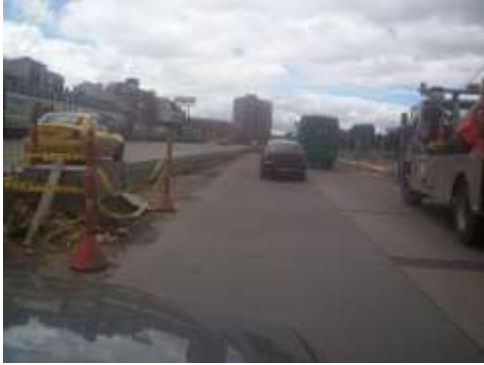
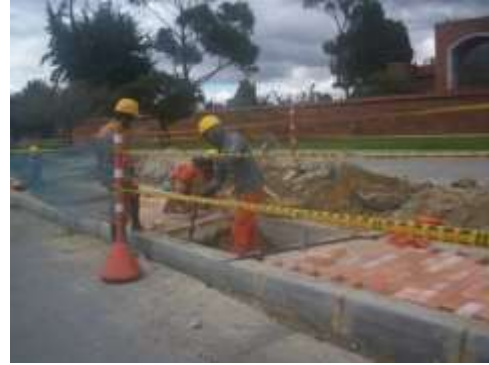
Se realiza la renovación de las redes de servicios públicos y la instalación del adoquín de los andenes en el costado norte de la vía. A partir de la Carrera 42 a la Transversal 76 no se realizará la intervención en los carriles mixtos, no obstante se evidencia su deterioro.

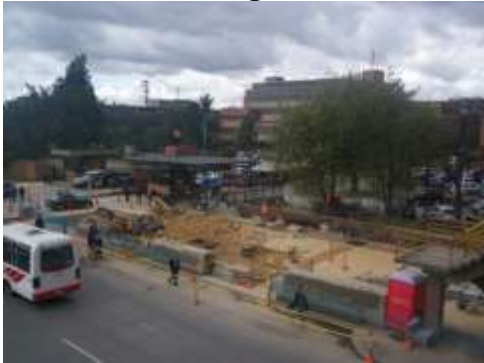
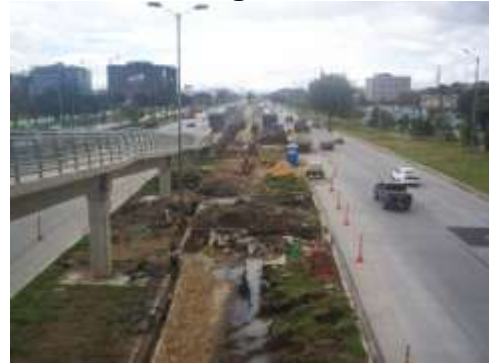
Se realiza intervención en los andenes del costado norte de la vía y se adelantan labores de instalación de marquetería en la estación CAN, construcción de ciclorruta deprimida y adecuación de zonas verdes;

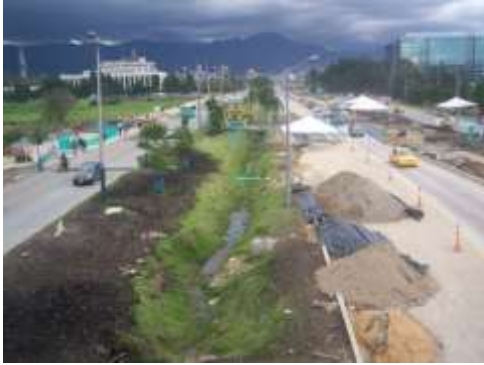
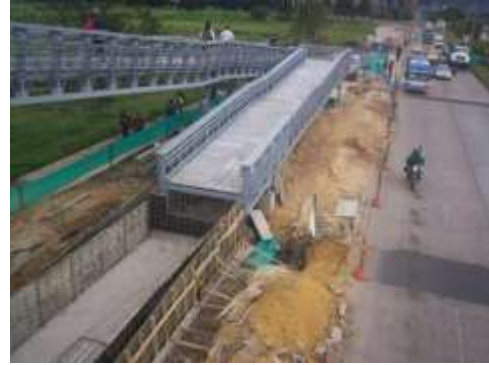
Se adelantó la instalación y renovación de redes de servicios públicos y actualmente se está realizando la intervención en el cruce de la línea férrea para lograr empalmar el paso a nivel del ferrocarril con el pavimento rígido de la troncal de TransMilenio y de los carriles mixtos.

El espacio público en el costado norte del puente peatonal de la estación Gran Estación no se ha terminado, razón por la cual aún se encuentran los cerramientos y los pasos peatonales demarcados. No obstante los senderos peatonales se encuentran con agua empozada, lo que dificulta el tránsito de los peatones en este sector.

En este tramo se realiza el traslado de algunas especies arbóreas y la intervención de los vallados.

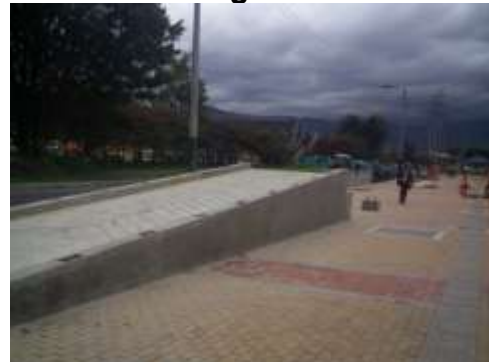
Las obras en esta zona están en fase final: está pendiente la instalación del puente peatonal de la estación Maloka y terminar las labores para la renovación de las redes de servicios públicos en el costado sur, actividad que ha implicado la realización de nuevas excavaciones sobre los andenes ya construidos.

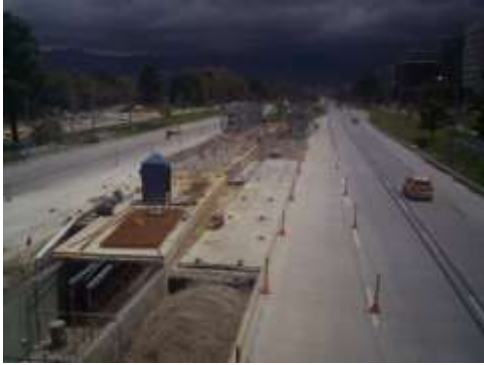
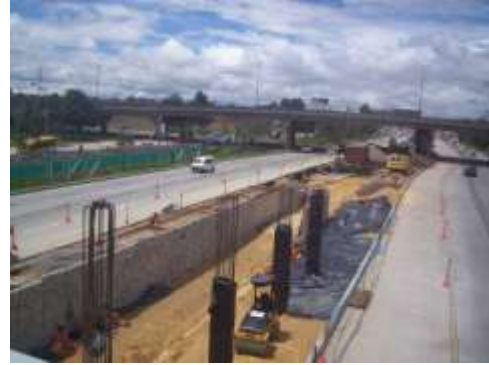
Los trabajos sobre la vía, andenes y zona verdes ya se encuentran terminados.

La estación Avenida Rojas no se ha instalado y la estructura metálica se encuentra actualmente ubicada a un costado de la vía. Por lo anterior, tampoco se han adelantado trabajos para construir la rampa que conectará al puente peatonal con la estación.

En este sitio se realiza la instalación de las pantallas en el deprimido de la ciclorruta, compactación del terreno y se ejecutan las actividades de colocación de recebo y construcción de la placa de cemento para la instalación de la estación.

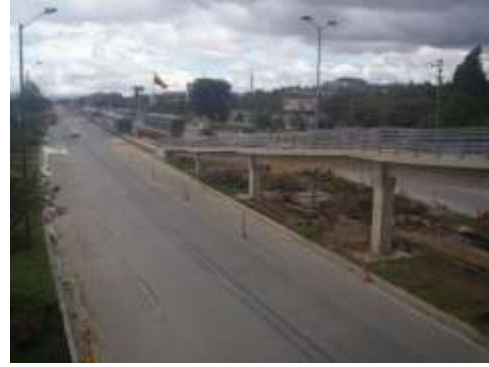
**Imagen 30**

Así mismo, se evidenció que en una estación (CAN) no se han terminado los trabajos para la adecuación de la ciclorruta.

CAN (Transversal 48)

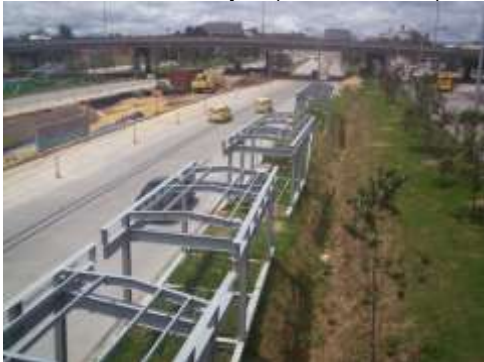
**Imagen 33**

En el momento de la visita se observó que 10 de las 11 estaciones se encontraban instaladas, con marquetería y en proceso final de adecuación de redes de energía y telecomunicaciones (está pendiente la estación Avenida Rojas).

Avenida Rojas (Carrera 69 C)
